京橋川右岸における護岸歴史性調査

川後のぞみ（NPO 法人雁木組）

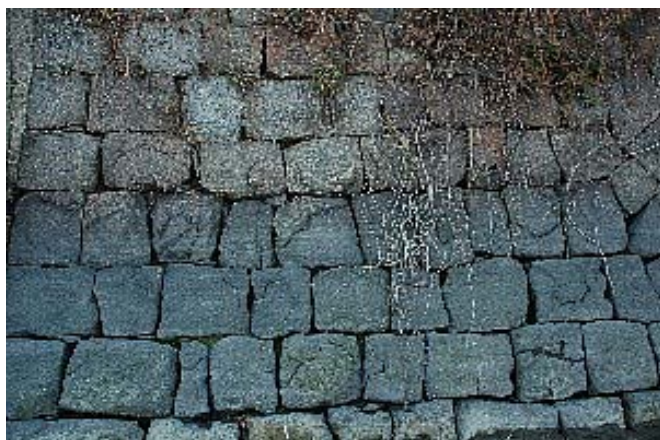
写真 2

区間④：積み方は布積と谷積が同じくらいの面積を占めている。積み石の形・大きさは不均一であり、石同士の隙間は広いが、隙間には何も詰められていない。積み石自体は赤茶色であるが、これは花崗岩質の石が長時間熱に曝されたために酸化鉄に変化したものと考えられる。石の表面も荒れており、これも熱により脆くなった表面が、水面の温度変化を受けて剥離したものと考えられる。隙間がかなり広いので、石自体の加工精度は低いように思われるが、接合部はきちんと加工されており、打込接の石積みと言える。表面仕上げも剥離が見られない面では丁寧になされていることが分かる。また、石積み全体にはわずかに反りが付いている（写真2、9左）。

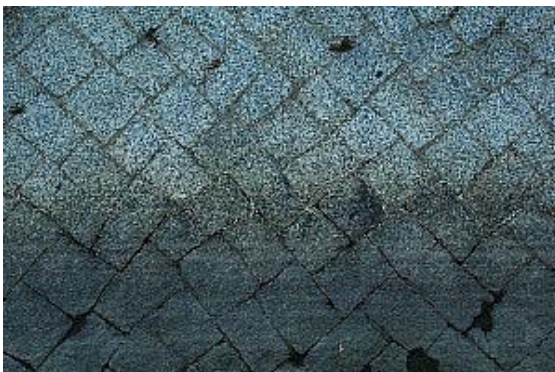
写真 4

区間③: 積み方は谷積である。積み石の形・大きさは不均一であるが、石同士の隙間のほとんどない切込接である。隙間にはモルタルが詰められているが、明らかに近年に詰め込まれた後入れであり、築かれた当初には何も詰められていなかったと考えられる。積み石自体は灰色がかっており、加工精度は高く、表面仕上げも丁寧である。また、熱を受けた痕跡は認められないが、石積み全体にはわずかに反りが付いている(写真4)。

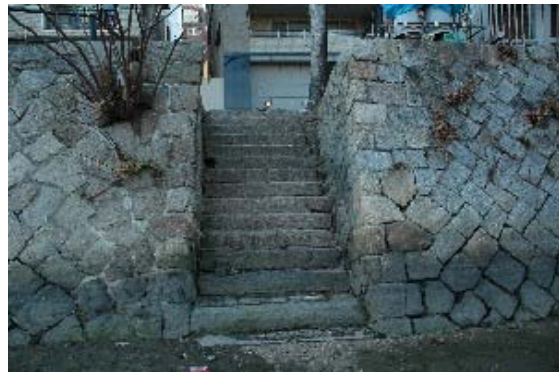
写真 5

区間⑥：積み方は矢筈積である。積み石の形・大きさは均一であり、石同士の隙間は広いが、隙間には何も詰められていない。積み石自体は白けた灰・赤茶色であり、加工精度は低く、表面仕上げもほとんどなされていない。また、熱を受けた痕跡や石積み全体の反りは見られない（写真5右）。

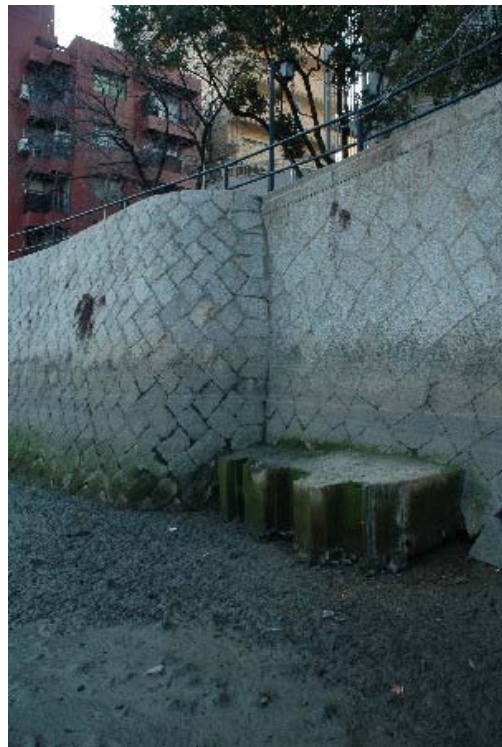
写真8

区間①: 積み方は石の角を下に積んだ谷積であり、その中でも石の傾きを一段ごとに交互に揃えて落とし込んだ矢筈積と言われる積み方である。積み石の形・大きさが均一なことから、間知石積とも言える。石同士の隙間は広く、隙間にはモルタルが詰められている。積み石自体は灰色がかっており、加工精度は低く、表面仕上げもほとんどなされていない。熱を受けた痕跡や石積み全体の反りは見られない(写真8左)。

区間②: 積み方は谷積である。積み石の形・大きさは不均一であるが、石同士の隙間がほとんどない切込接であり、わずかな隙間にはモルタルが詰められている。積み石自体は灰色がかっており、加工精度は非常に高く、鋭角的であって、表面仕上げも非常に丁寧である。また、熱を受けた痕跡は認められないが、石積み全体にはゆるやかな反りが付いている(写真8右)。

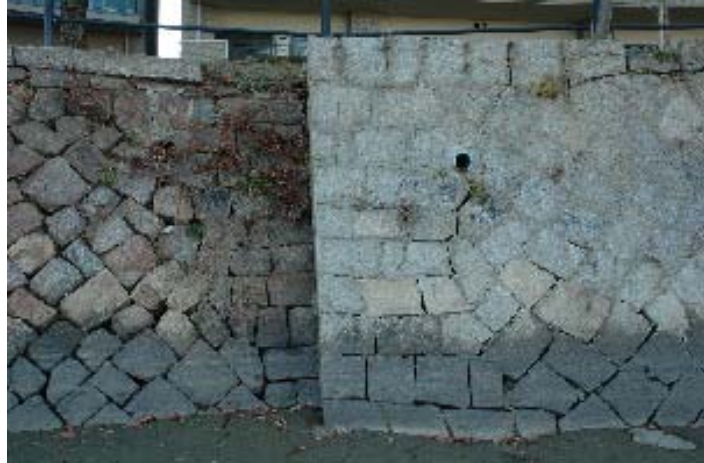
写真9

区間⑤：積み方は谷積である。積み石の形・大きさは不均一であり、石同士の隙間も広い。隙間にはモルタルが詰められているが、近年に詰められたものであり、築かれた当初には何も詰められていなかったと考えられる。積み石自体は白けた灰・赤茶色であり、加工精度は低い、表面仕上げはとりあえずなされている。熱を受けた痕跡が部分的に認められ、石積み全体にはわずかに反りが付いている（写真9右）。

さて、グループⅣに属する区画④は、その傾斜面の位置において隣り合う区画③・⑤よりも後方に引っ込んでいる(写真18、9)。一般に、既存の石積みに隣り合って新たに石積みを築く場合、既存の石積みを覆ってその外側に新しい石積みを築くか、または既存の石積みよりも傾斜面を前方に張り出して設けられると考えられる。前者は、既存の古い石積みを解体するためには多大な時間と労力が必要であり、

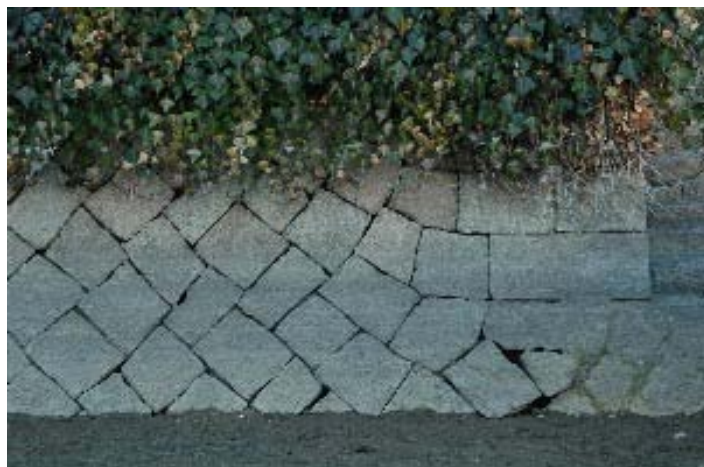
写真10

区間⑦：積み方は矢筈積に近い谷積である。積み石の形・大きさは不均一であるが、石同士の隙間は狭く、隙間には何も詰められていない。積み石自体は白けた赤茶色であり、加工精度は高く、表面仕上げも丁寧である。また、熱を受けた痕跡は認められないが、石積み全体にはわずかに反りが付いている（写真10）。

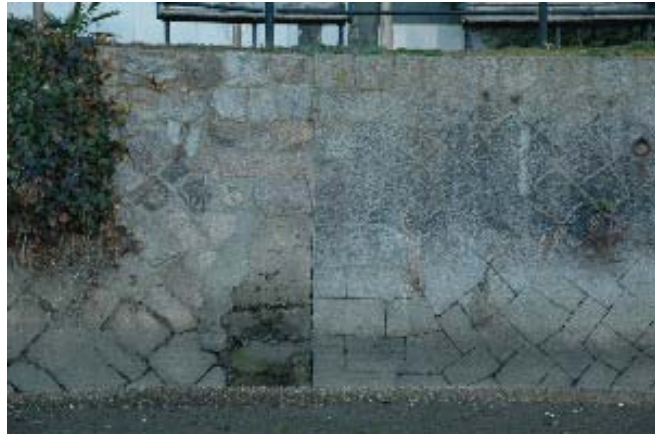
写真 11

区間⑧：積み方は谷積である。積み石の形・大きさは不均一であるが、石同士の隙間は狭い。隙間にはモルタルが詰められているが、近年に詰められたものであり、築かれた当初には何も詰められていなかったと考えられる。積み石自体は白けた赤茶色であり、加工精度は低い、表面仕上げは取りあえずなされている。また、熱を受けた痕跡は認められないが、石積み全体にはわずかに反りが付いている（写真 11 左）。

区間⑨：積み方は谷積である。積み石の形・大きさは不均一であるが、石同士の隙間のほとんどない切込接である。隙間にはモルタルが詰められているが、近年に詰められたものであり、築かれた当初には何も詰められていなかったと考えられる。積み石自体は灰色がかっており、加工精度は高く、表面仕上げも丁寧である。また、熱を受けた痕跡は認められないが、石積み全体にはわずかに反りが付いている（写真 11 右）。

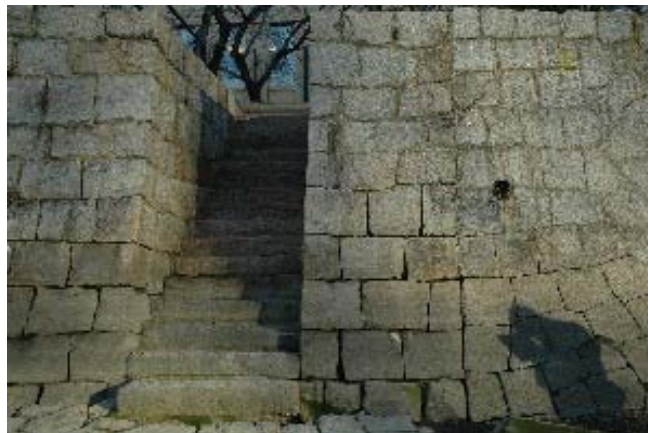
写真 12

区間⑩：積み方は谷積である。積み石の形・大きさは不均一であり、石同士の隙間は広いが、隙間には何も詰められていない。積み石自体は白けた赤茶色であり、加工精度は低い、表面仕上げは取りあえずなされている。また、熱を受けた痕跡が部分的に認められ、石積み全体にはわずかに反りも付いている（写真 12 左）。

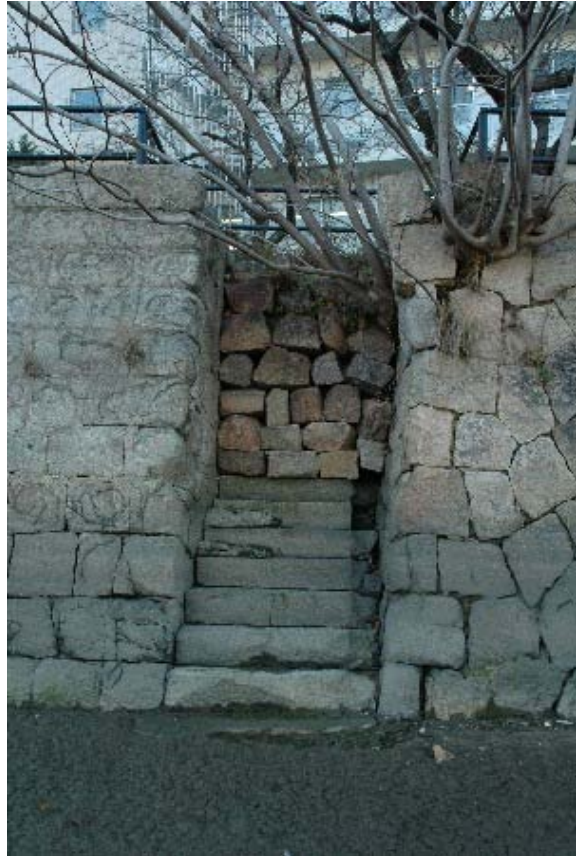
写真 13

区間⑪：積み方は布積と谷積が同じくらいの面積を占めているが、これは区間が短く、隅部の占める割合が大きいためと考えられる。積み石の形・大きさは不均一であるが、石同士の隙間はほとんどない切込接である。わずかな隙間にはモルタルが詰められており、練積となっている。積み石自体は灰色がかっており、加工精度は高く、表面仕上げも丁寧である。また、熱を受けた痕跡が認められ、石積み全体にはわずかに反りが付いている（写真 13 左）。

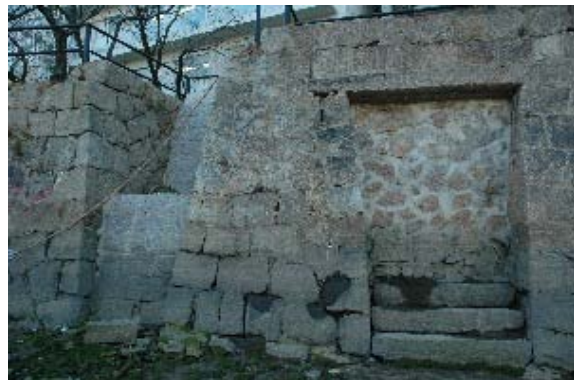
写真 14

区間⑫：積み方は谷積である。積み石の形・大きさは不均一であり、石同士の隙間は広いが、隙間には何も詰められていない。積み石自体は白けた赤茶色であり、加工精度は低いですが、表面仕上げは取りあえずなされている。また、熱を受けた痕跡は認められないが、石積み全体にはわずかに反りが付いている（写真 14 左）。

区間⑬：積み方は谷積である。積み石の形・大きさは不均一であり、石同士の隙間は広い。隙間にはモルタルが詰められているが、近年に詰められたものであり、築かれた当初には何も詰められていなかったと考えられる。積み石自体は白けた赤茶色であり、加工精度は低いですが、表面仕上げは取りあえずなされている。また、熱を受けた痕跡や石積み全体の反りは見られない（写真 14 右）。

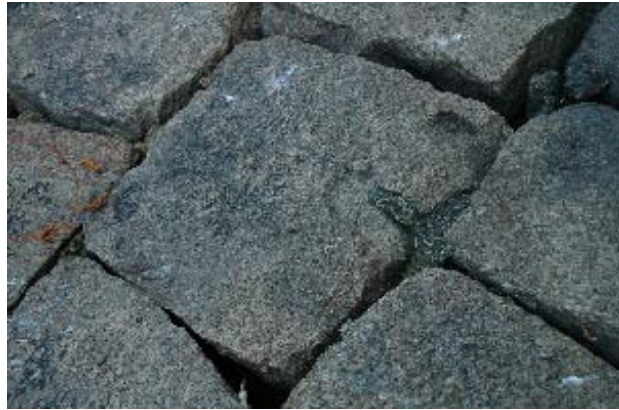
写真 15

グループI～VIのうち、明らかにグループIVは性質が異なっている。布積の占める面積が大きく、積み石の角の欠け具合、熱による変色・剥離などから明らかに大きな経年変化

が認められる。また、調査範囲で唯一、矢穴のある積み石が認められた(写真15)。矢穴とは、大きな岩から石を切り出す際に、鉄製の「矢」(くさび)を岩の表面に金槌で打ちつけてできる四角い穴のことである。この矢穴を一行に並べて空け、これに沿って石を割り採るのである。古くからの方法であるが、近年では用いられない。この石が転用材である可能性は否定できないものの、古くからの石積みと考えられる。

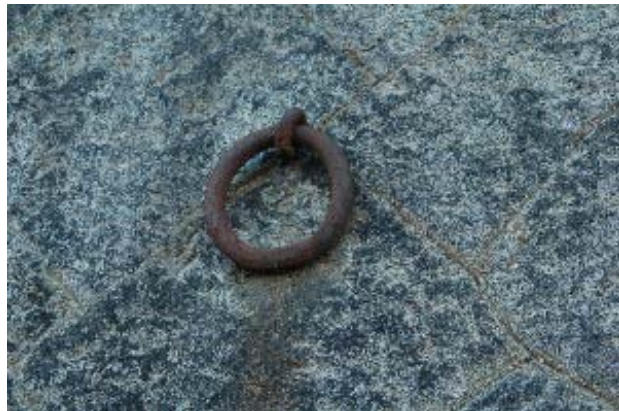
写真 16

グループⅣ以外の石積みについては、積み石の表面仕上げの程度からグループⅡ(写真3)、Ⅲ(写真16)、Ⅵ(写真15)、Ⅴ(写真11左)、Ⅰ(写真17)の順に並べられる。グループⅡが最も表面仕上げが丁寧であり、グループⅠが最も雑な表面仕上げとなっている。このうち、グループⅠが最も新しいと考えられることから、グループⅡ、Ⅲ、Ⅵ、Ⅴ、Ⅰの順序がそのまま時代の古い順と考えることができる。
