雁木の歴史性調査

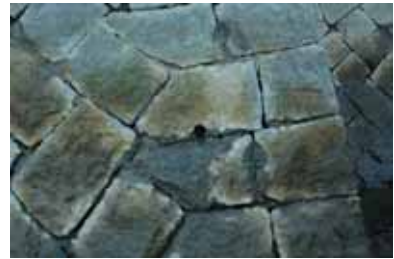
「1 現代の石積み」(001)

積み石が互いにぴったり組み合わせられていないために、石同士の間隙(目地)が広い。隙間の奥にはモルタルが多量に詰めてある。積み石自体は、縁辺が凸凹で滑らかな直線となっておらず、隅部も丸みを帯びている。表面は平滑でない上に、細かく不均一な凹凸が全面的に見られ、石を切り出した後の表面仕上げが丁寧になされなかったことを窺わせる。

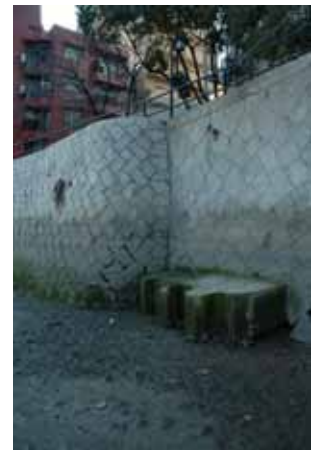
「2 異なる石積みの境目1」(017)

向かって左側の石積みは、右側の石積みがずっと続いていく、その外側に新たに築かれたものであることが判る。築かれた順序から考えて、明らかに右側の石積みが古く、左側の石積みがより新しい。左右どちらの石積みも高さは等しいが、右側の石積みが最上部に細長い石を置いているのに対して、左側の石積みには何も置いていない。また、右側の石積みには上下方向に反りが付いているのに対し、左側の石積みにはそうした反りは見られない。

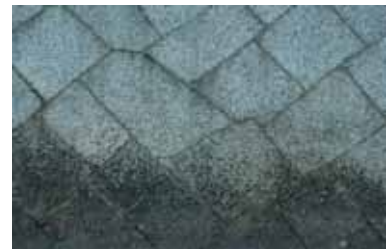
「3 切込接(きりこみはぎ)の石積み1」(031)

石の形がそれぞれ異なるにもかかわらず、積み石同士の間隙がほとんどなく、互いにぴたっと密着して積まれている。こうした、積み石の相互の角に合わせて、組み合わせる石を精密に加工した石積みを切込接(きりこみはぎ)と言う。石の間隙にはモルタルが詰めてあるが、目地が細いために少量である。積み石自体は、縁辺が鋭角的な直線で隅部もきちっと角が立っている。表面は平滑で、非常に細かく均一な凹凸が全面に見られる。石の表面を細かく叩いて削り取り、凹凸をならす「はつり」加工を加えたものであり、非常に丁寧な表面仕上げがなされている。

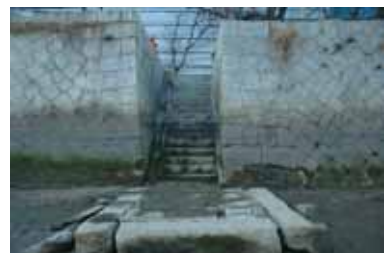
「4 異なる石積みの境目2」(007)

写真中央の雁木を挟んで左右の石積みは、積み方の点ではよく似ているが、細かい部分で違いが見られる。向かって左側の石積みの隅部には上下方向に明確な反りが付いているのに対し、右側の石積みにはほとんど反りが見られない。また、右側の石積みは、左側の石積み比べて積み石の大きさや形がほぼ等しいにもかかわらず、積み石同士の間隙が広い。築かれた時期が異なることが推測される。

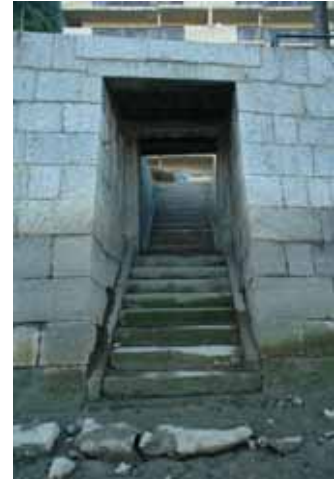
「5 同じ石積み内の雁木」(022)

写真中央の雁木を挟んで左右の石積みは積み方・積み石の点で同じであり、同時期に築かれたことが推測される。一般的に石積みは隅や端部とそれ以外の部分(平の部分)では、かかる荷重の大きさが均一でないために、異なる積み方がされている。江戸時代以降の伝統的な方法では、石積みの隅や端部は特に大きな荷重がかかる部分であるため、目地が横に通る積み方となり、石の長辺と短辺を交互に積み重ねた独特の石積みとなる。

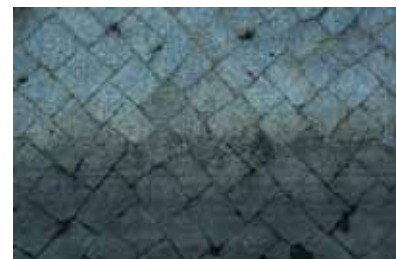
「6 切込接(きりこみはぎ)の石積み2」(035)

積み石は大きさや形にばらつきがあるものの互いにきっちり組み合わされ、石同士の間隙もあまりない。写真3と同じ、切込接の石積みである。石の間隙にはモルタルが込められているが、下部では何も込められていない部分もあるので、後世に補強のために入れられたものである可能性が大きい。積み石自体は、縁辺がゆるやかな直線で、隅部も角張っている。表面は平滑で、細かく均一な凹凸が全面的に見られ、「はつり」による丁寧な表面仕上げがなされている。

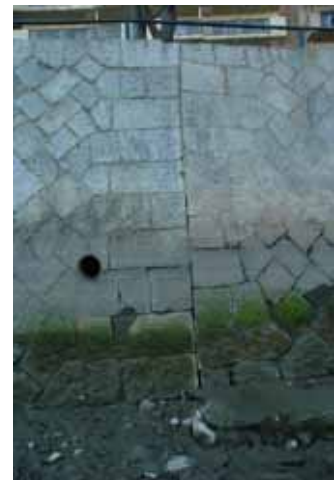
「7 同じ石積み内の境目」(039)

写真中央と両端とで積み方が異なるが、これは写真中央の石積みの上下に通った筋が石積みの境目であるためである。写真中央の石積みは、左右に続く石積みの互いの端部に当たり、より大きな荷重を支えるための積み方がされている。石積みを区切る境目はあるものの、その左右の石積みに大きな違いは見られない。境目部分の積み方がわずかに異なるが、それ以外の部分での積み方はほぼ同じである。積み石同士の間隙も同じでほとんどなく、その隙間にはモルタルが入れられている。積み石の表面仕上げもほぼ同じであり、ほぼ同時期に築かれたことが推測される。

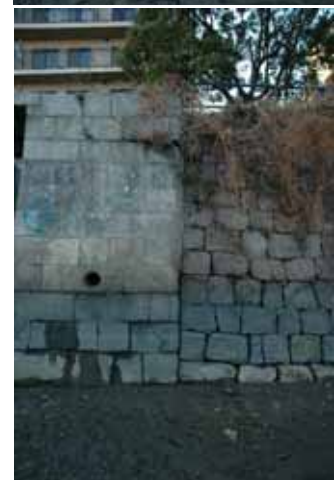
「8 異なる石積みの境目3」(052)

写真中央で左右の石積みは明らかに異なっている。石積みの高さは等しいが、右側の石積みは左側の石積みに比べて勾配が緩い。また、右側の石積みは積み石同士の間隙が広く、そこには何も詰められていないのに対し、左側の石積みは石同士の間隙にはモルタルが詰められている。積み石自体も右側のものは角が丸く、表面が激しく荒れているのに対し、左側のものはきちっと角がたっており、表面も滑らかである。

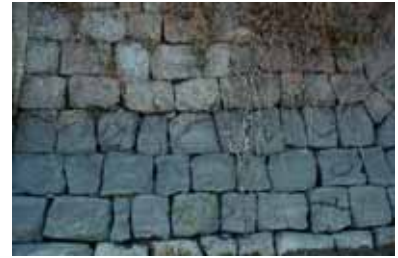
「9 焼痕の残る石積み」(053)

同じような高さの積み石が一段ずつ横に並べて据えられており、横方向に石の列がほぼ揃って並んでいる。こうした、横に目地が通った積み方を布積(ぬのづみ)と言う。積み石同士の隙間は広いが、何も詰められていない。積み石自体は小さめで正方形に近いものが多い。積み石が赤茶色であったり、表面が荒れてでこぼこになっているのは火災にあった痕跡である。この積み石は花崗岩であり、花崗岩は長時間熱にさらされると酸化鉄に変化して赤色化し、脆くなって表面が剥離しやすくなる。

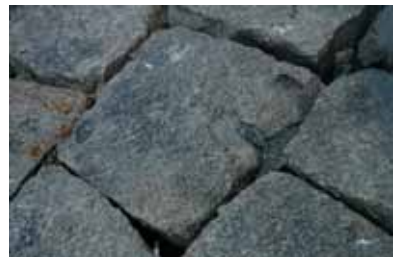
「10 矢穴痕のある積み石」(058)

中央の積み石の右隅にある長方形の凹みは、石を切り出す際に用いられた矢穴痕である。石積みの石は、大きな岩から石を小さく切り出して用いる。石の切り出しには、まず、鉄製の「矢」(くさび)を岩の表面に金槌で打ちつけて、「矢穴」と言われる四角い穴を掘る。この「矢穴」は一行に並べて空け、これに沿って石を割り採る。こうした方法が、近代まで用いられていた。

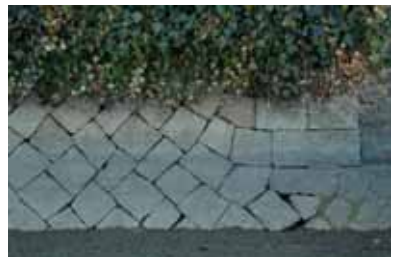
「11 打込接(うちこみはぎ)の石積み」(060)

積み石の形はほぼ長方形で揃っており、互いの接合面ではしっかり組み合わされて積まれているが、それ以外の部分では隙間が広い。こうした、積み石の接合部を加工して、石同士の接合面を増やし、隙間を減らした積み方を、打込接(うちこみはぎ)と言う。隙間にはモルタルのような接着剤となるものは何も詰められていない。石をモルタルなどで接着して積み上げる練積(ねりづみ)と呼ばれる工法に対して、接着剤を用いず、石材同士を直接に組み合わせて積む工法を空積(からづみ)と言い、より高い技術力を要するものである。積み石自体は、熱による剥離のために荒れているが、表面は平滑であり、仕上げも丁寧である。

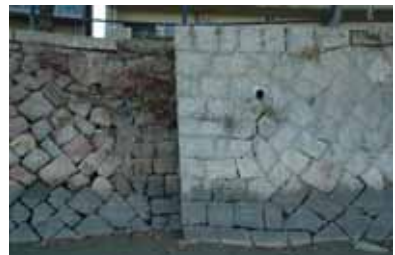
「12 異なる石積みの境目4」(061)

写真中央の雁木跡を挟んで、左右の石積みが異なっている。左側の石積みに比べて、右側の石積みは前方に出っ張っており、同時期に築かれたのではないことが容易に推測される。また、左側の石積みが赤茶色を帯びており、石同士の隙間には何も詰められていない空積(からづみ)であるのに対し、右側の石積みは白灰色で、石同士の隙間にはモルタルが詰めてある。

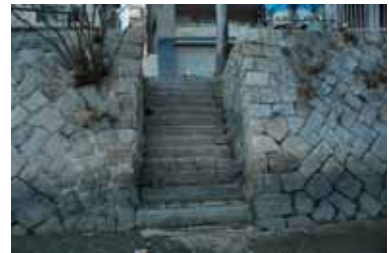
「13 異なる石積みの境目5」(063)

写真中央の雁木を挟んで左右の石積みが異なっている。左側の石積みは石の積み方に法則性がなく、石同士の間にはモルタルが詰めてあるのに対し、右側の石積みは大きさと形の揃った石が規則正しく積まれ、隙間には何も入れられていない。右側の石積みのような、傾きを揃えて落とし込んだ長方形の石列を、それと逆向きの傾きに揃えて落とし込んだ石列と交互に重ねる積み方を矢筈積（やはずづみ）と言う。左側の石積みが全体的に赤茶色を帯び、表面が剥離しているのに対し、右側の石積みで剥離が見られるのは左下のみである。右側の石積みは左下のみ、左側の石積みと同じ、古い石積みが残っていると考えられる。

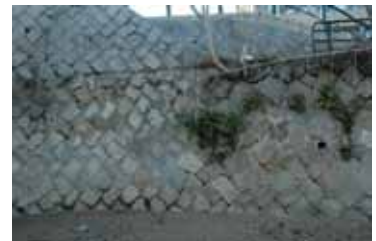
「14 異なる石積みの境目6」(070)

写真のほぼ中心で、異なる石積みが接している。石積みの隙間から生えた草から左側は、積み石の大きさや形がほぼ揃った矢筈積（やはずづみ）である。積み石同士の隙間は広く空いて、そこにはモルタルが詰められている。一方、草の右側は、積み石の大きさや形にばらつきがあり、左側の石積みのような整然とした矢筈積（やはずづみ）にはなっていない。石同士の隙間は左側の石積みより狭く、モルタルが詰められているが、何も込められていない空積（からづみ）の部分もある。何より、左側の積み石は表面の凹凸が激しく、仕上げが全くなされていないのに対し、右側の石積みは表面が平滑で、きめの細かい仕上げがなされている。おそらく、左側の石積みは橋の架け替え工事に伴って新しく築かれたものであろう。

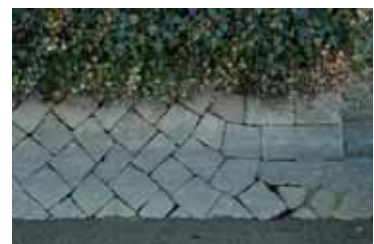
「15 矢筈積（やはずづみ）に近い石積み」(072)

積み方は矢筈積（やはずづみ）に近いが、積み石の形と大きさが揃っていないため画一的な感がない。矢筈積のように、石を斜めに積む積み方をまとめて谷積（たにづみ）と言い、高い技術を必要としない積み方である。石同士の隙間はわずかに空いているに過ぎず、そこには何も込められていない空積（からづみ）である。積み石自体の縁辺はなめらかな直線であり、表面は平滑で「はつり」加工による丁寧な仕上げが見られる。

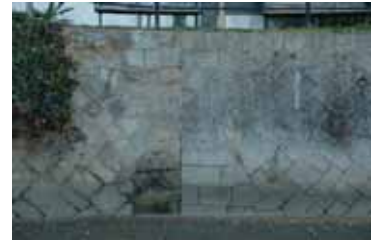
「16 異なる石積みの境目7」(073)

写真中央の石積みを区切る境目の左右で石積みが異なっている。左側の石積みは積み石同士の間隙が広く、そこにはモルタルが太く雑に詰められているのに対し、右側の石積みは石同士がほとんど隙間なく密着して積まれており、下半分にはその隙間に何も詰められていないことから、本来は全体が空積(からづみ)であったと推測される。また、積み石の色が左側の石積みは白っぽい赤茶色であるのに対し、右側の石積みは灰色がかっている。

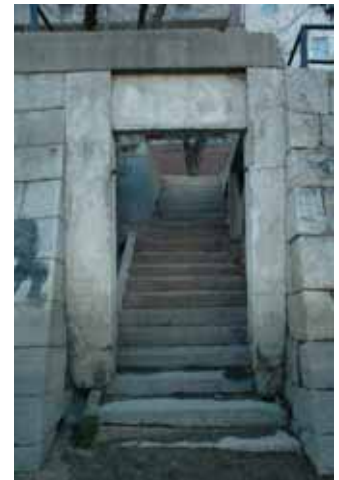
「18 異なる石積みの境目8」(080)

写真では石積みの隅部分しか見えないが、雁木を挟んで左右で石積みが異なっている。左側の石積みは積み石同士がぴったりと密着して積まれ、積み石の縁辺が鋭いために隙間である目地が非常に細い。また、表面も平滑で仕上げが丁寧である。一方、右側の石積みは積み石同士の間隙が空いてしまって目地がわずかに太く、積み石の表面にも凹凸が見られる。左側の石積み上から続く最上部の平石もちょうど雁木上で途切れており、左右の石積みが同じではないことを窺わせる。

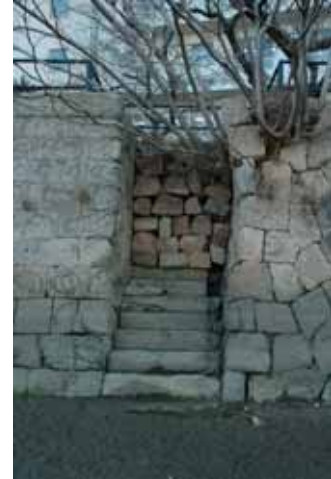
「20 異なる石積みの境目 10」(083)

写真中央の雁木を挟んで左右の石積みが異なっている。隅部分の平積(ひらづみ)の面積が明らかに左右で異なり、また熱を受けて表面が剥離した痕跡の積み石が右側の石積みには全く見られない。左側の石積みは積み石同士が密着して隙間がほとんどないのに対し、右側の石積みは石同士の隙間が広く、石の縁辺が直線的ではない。ただ、表面の仕上げに関してはどちらも平滑で、丁寧である。

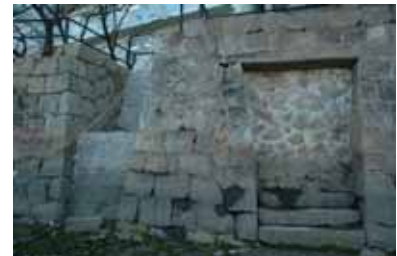
「21 異なる石積みの境目 11」(085)

写真左側の雁木跡を挟んで、左右の石積みが異なる。左側の石積みは積み石同士の隙間に何も入れない空積(からづみ)であり、積み石はほぼ同色で、表面には凹凸が残っている。一方、右側の石積みは隙間にはモルタルが詰められており、積み石自体は赤茶色が多く、表面仕上げも左側の石積みよりは丁寧になされている。
