京橋川右岸における護岸歴史性調査

川後のぞみ（NPO 法人雁木組）

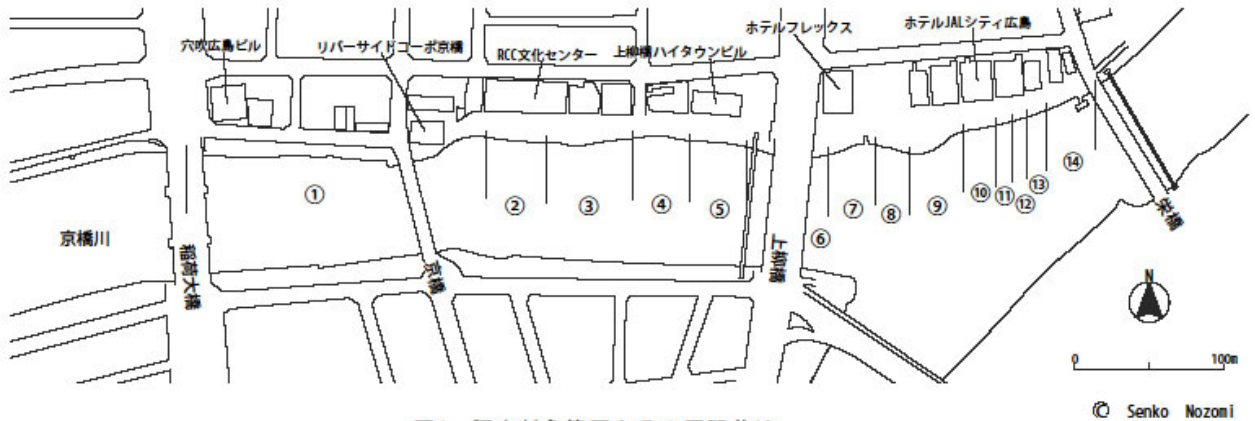
図1 調査対象範囲とその区間分け

調査では、京橋川における栄端から稲荷大橋にかけての右岸を、護岸の石積みの明確な境目や特徴の相異などから下流から①～⑭の14区間に区分した(図1参照)。以下に、各区間の特徴を述べていくこととする(表1参照)。

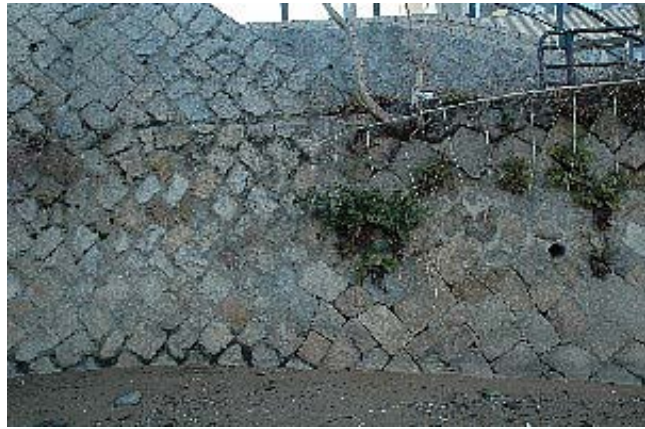
写真 1

石積みは、石材同士の隙間に詰められる粘土やモルタルの有無により、練積と空積に分類することができる（写真 1）。

この工法では排水機能が悪く、石積み背面に水が溜まり、その圧力で石積みの崩壊をもたらす危険性がある。そのため、石積みの表面に配水管を付けなければならない、景観上都合が悪いものである。

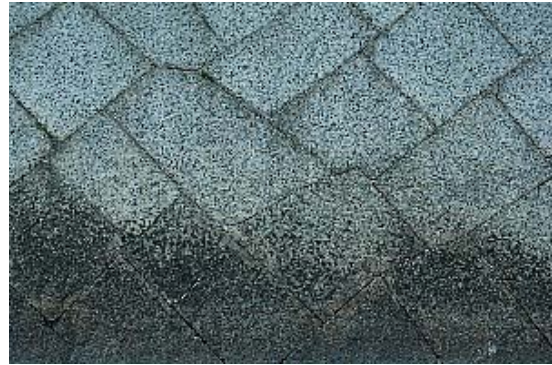
写真 3

切込接は、石材の接合面を徹底的に加工し、石材間の隙間がないように摺り合わせた石積みである（写真 3）。法面は急勾配となるものが多い。

グループⅣ以外の石積みについては、積み石の表面仕上げの程度からグループⅡ(写真3)、Ⅲ(写真16)、Ⅵ(写真15)、Ⅴ(写真11左)、Ⅰ(写真17)の順に並べられる。グループⅡが最も表面仕上げが丁寧であり、グループⅠが最も雑な表面仕上げとなっている。このうち、グループⅠが最も新しいと考えられることから、グループⅡ、Ⅲ、Ⅵ、Ⅴ、Ⅰの順序がそのまま時代の古い順と考えることができる。

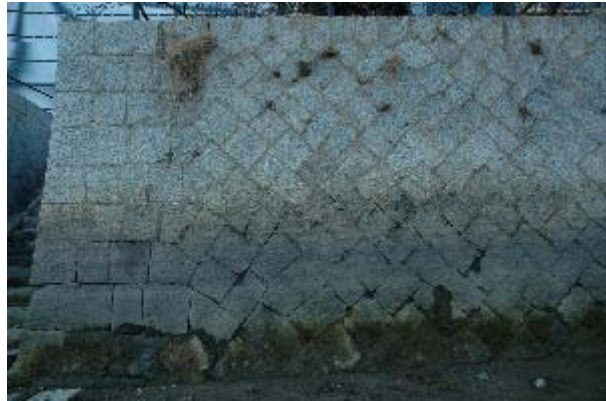
写真6

(隅石)の形がその算木に似た長方形の棒状であることから、算木積と命名された。算木積に使う隅石は、長辺が短辺の二倍から三倍になるような長方形のものを、石垣の隅部で長辺と短辺が一段ごとに互い違いになるように組み合わせで積む。この算木積では、隅石の長辺で、短辺の隣の石(隅脇石)を挟み付けるので、石垣の隅部が一体化して非常に強固となるのである(写真6)。

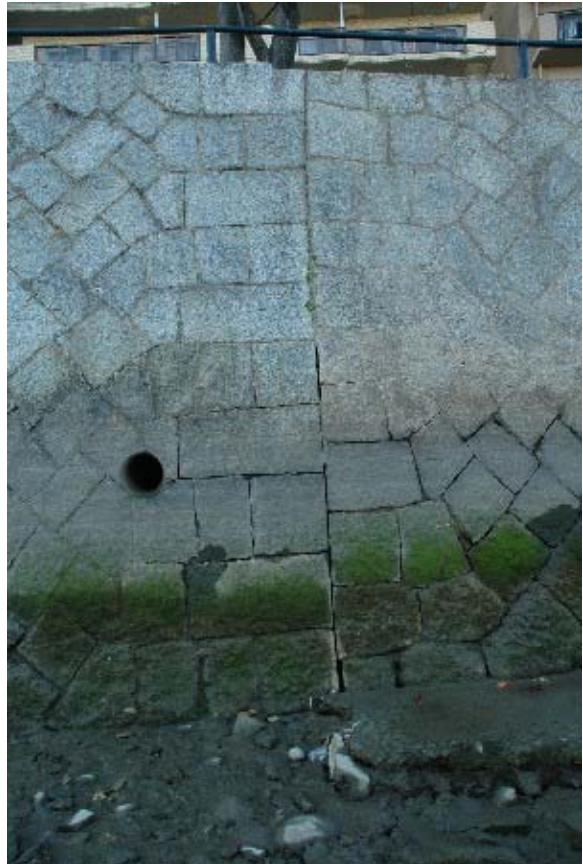
写真7

現代の石積みの端部においても、長方形の石材を用いて、長辺と短辺を一段ごとに互い違いに組み合わせで積んでいるのが見られる(写真7)。
